SIGNO DE LA CIMITARRA

FÉLIX REVILLA MANCHEGO¹, GUILLERMINA BALLENA EFFIO²

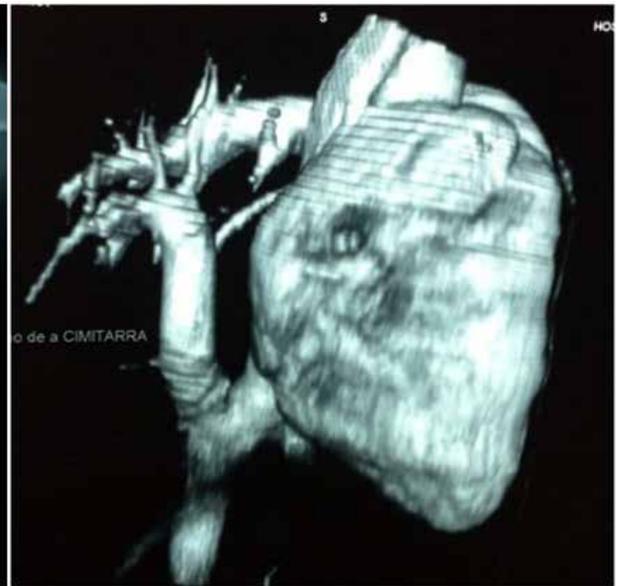
Fig. 2

Posteriormente, la paciente fue sometida a Angiotem (fig 2), la cual confirmó el hallazgo radiológico del “signo de la cimitarra”.
